# **Z N A L E C K Ý   P O S U D O K**

číslo: **10/2025**

**vo veci:** výpočtu hodnoty vozidla ŠKODA Superb 2.0 TDI DSG Ambition, EČ: BA187UK

1. **Úloha znalca a predmet znaleckého skúmania:** stanovenie všeobecnej hodnoty cestného vozidla ŠKODA Superb 2.0 TDI DSG Ambition, EČ: BA187UK
2. **Účel znaleckého posudku:** predaj vozidla
3. **Dátum, ku ktorému je znalecký posudok vypracovaný:** 16.4.2025 – dátum obhliadky
4. **Podklady na vypracovanie znaleckého posudku:**
  - Objednávka č. 110/2025 zo dňa 25.3.2025
  - Osvedčenie o evidencii časť II: PH020238
  - Informácie poskytnuté zástupcom zadávateľa znaleckého posudku Martinom Bolečkom
  - Obhliadka vozidla a skúšobná jazda
5. **Použité predpisy a literatúra:**
  - Vyhláška Ministerstva spravodlivosti Slovenskej republiky č. 492/2004 Z. z. o stanovení všeobecnej hodnoty majetku v znení neskorších predpisov

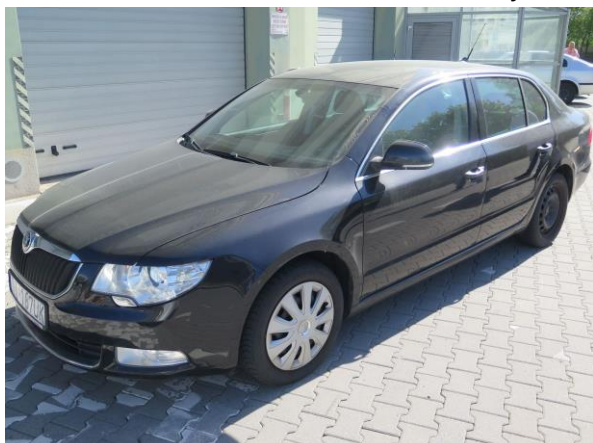
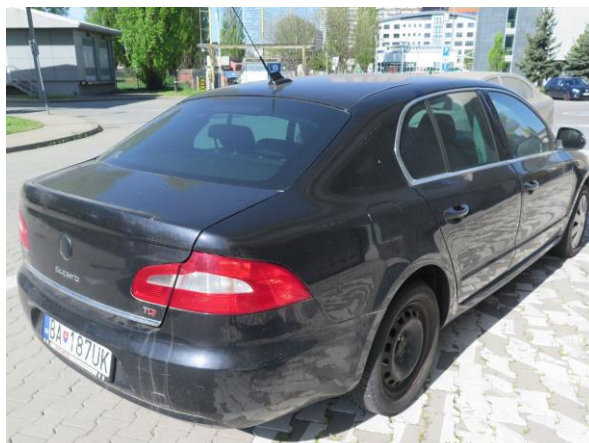
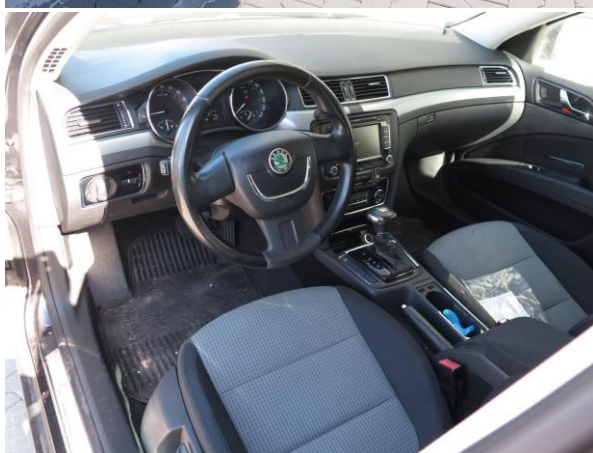
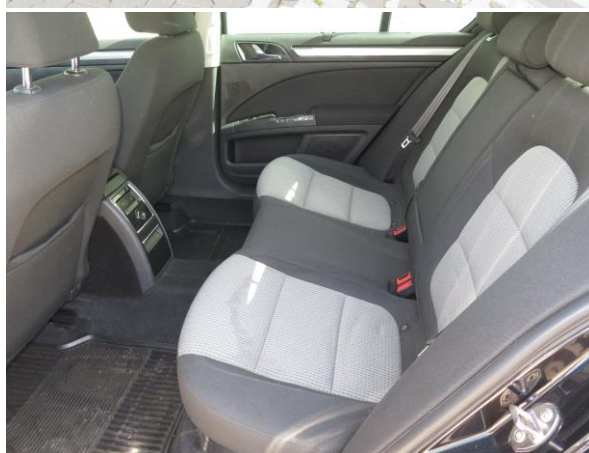
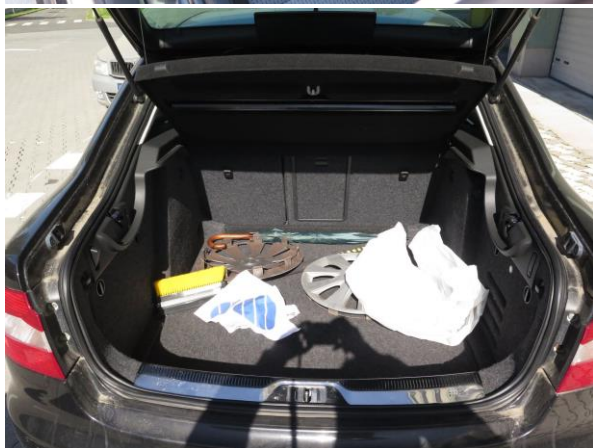
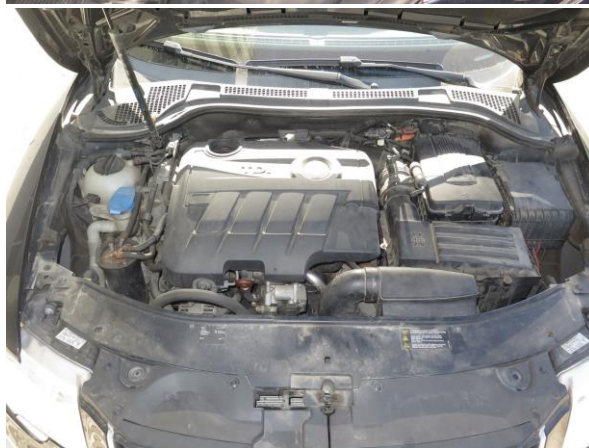
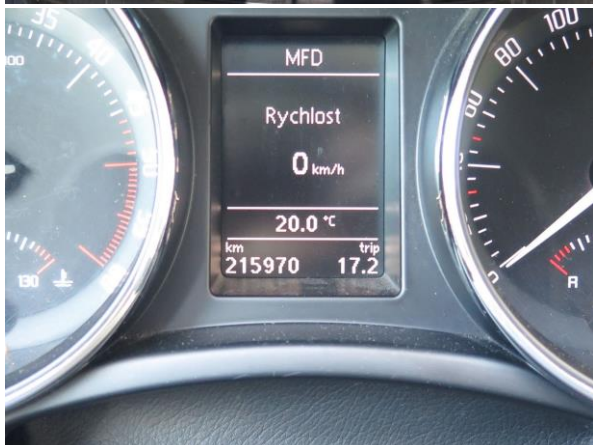
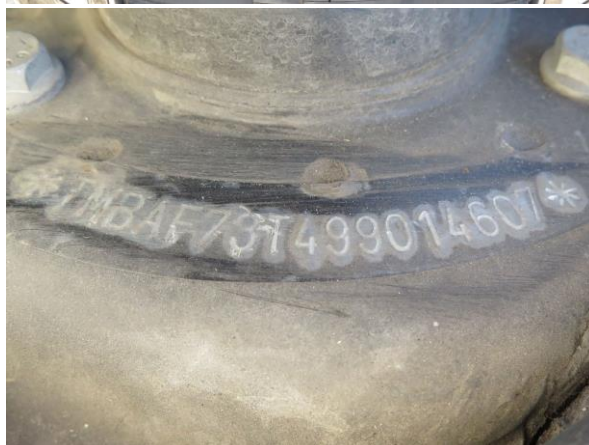
**Príloha č. 1:** Fotodokumentácia z obhliadky

akumulátor s výrazne zníženou kapacitou (nutná výmena), motor znečistený prachom a zvyškami oleja, korózia potrubí výfukovej sústavy a koncového tlmiča, lokálne úniky oleja z motora, zvýšená dymivosť motora, stav ostatných dielov skupiny zodpovedá dobe prevádzky a počtu najazdených kilometrov

lokálne úniky oleja z prevodovky, stav ostatných dielov skupiny zodpovedá dobe prevádzky a počtu najazdených kilometrov

korózia dielov nápravy a zavesenia kolies, znížená účinnosť tlmiacich jednotiek, zvýšená vôľa v pohyblivých uloženiach dielov nápravy, korózia diskov kolies, stav ostatných dielov skupiny zodpovedá dobe prevádzky a počtu najazdených kilometrov

vozidlo silne zaprášené a preto nebolo možné úplne presne identifikovať všetky poškodenia karosérie, vozidlo opravované po poškodení, zadná časť vozidla v minulosti výrazne poškodená, ľavá zadná bočnica po oprave rovinaním, pravá zadná bočnica po oprave rovinaním, podlaha batožinového priestoru rovinaná, veko batožinového priestoru vymieňané, ľavé zadné dvere a pravé zadné dvere pravdepodobne vymieňané, strecha prelakovaná, pravý predný blatník pravdepodobne vymieňaný, zjavné stopy po oprave v podobe nekvalitného laku v zadnej časti ľavého prahu, vonkajšie diely karosérie s viacerými poškodeniami a deformáciami, deformácia zadnej hrany pravých predných dverí, preliačiny na pravých zadných dverách, mierne deformovaný lem v prednej časti blatníka pravého zadného kolesa, deformovaný spodný zadný roh ľavých predných dverí, deformovaný ľavý prah za predným kolesom a v zadnej časti v úrovni zadných dverí, deformácie spodných častí prahov, narušená antikorózna ochranná vrstva v spodných častiach karosérie s následnou koróziou, korózia zospodu podlahy batožinového priestoru, mnoho menej výrazných aj výrazných poškodení laku po celom obvode karosérie a aj na vnútorných častiach rámov dverí a stĺpikoch (rôzne ryhy a škrabance), v miestach niektorých hlbších poškodení korózia, lak na prednej kapote a predných blatníkoch poškodený od kamienkov, poškriabaný lak na pravom prednom blatníku, poškriabaný lak na pravej bočnici v úrovni

strechy, poškodený lak na pravých dverách, poškodený lak na zadných hranách dverí, poškriabaný lak v okolí kľučiek dverí, odštiepený lak na zadných hranách dverí (lokálne aj s koróziou), poškriabaný lak na nástupných prahoch

vozidlo silne zaprášené a preto nebolo možné úplne presne identifikovať všetky poškodenia výbavy karosérie, poškodený lak predného nárazníka na viacerých miestach, výrazne ryhy v spodnej časti predného nárazníka, poškodená povrchová úprava chrómových dekoračných prvkov predného nárazníka, povrchová úprava prednej masky poškodená od kamienkov, poškriabané kryty spätných zrkadiel, poškodený kryt ľavého spätného zrkadla, poškodený lak zadného nárazníka na viacerých miestach, poškodený pravý roh zadného nárazníka s výrazne popraskaným lakom, výrazné ryhy a škrabance na zadnom nárazníku, odlupujúci sa lak v ľavej bočnej časti zadného nárazníka, chýba znak ŠKODA na veku batožinového priestoru, znečistený a zaprášený interiér vozidla, opotrebované a povrchovo poškodené vnútorné obloženia dverí, vnútorné vybavenie interiéru opotrebované, škrabance na palubnej doske a kryte stredového tunela, opotrebovaný veniec volantu, znečistené a opotrebované čalúnenie sedadiel s lokálnymi poškodeniami, povrchové mechanické poškodenia plastových dielov vnútorného vybavenia karosérie, lokálne znečistené čalúnenie strechy, batožinový priestor znečistený, opotrebované čalúnenie batožinového priestoru, poškriabané a znečistené plasty vnútorného obloženia batožinového priestoru a veka batožinového priestoru
