# **Z N A L E C K Ý   P O S U D O K**

číslo: **13/2025**

**vo veci:** výpočtu hodnoty vozidla ŠKODA Octavia Combi 2.0 TDI 4x4 Elegance,  
EČ: BL882DR

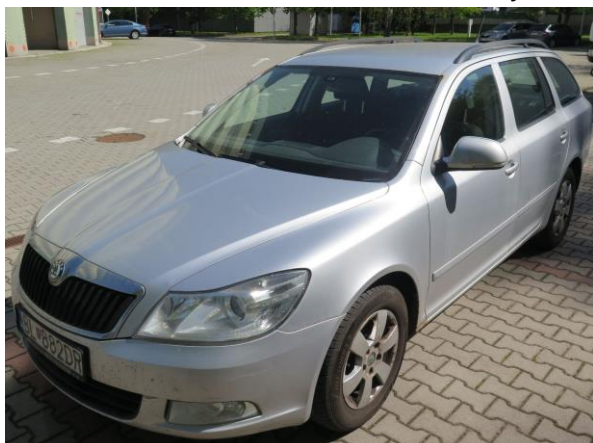
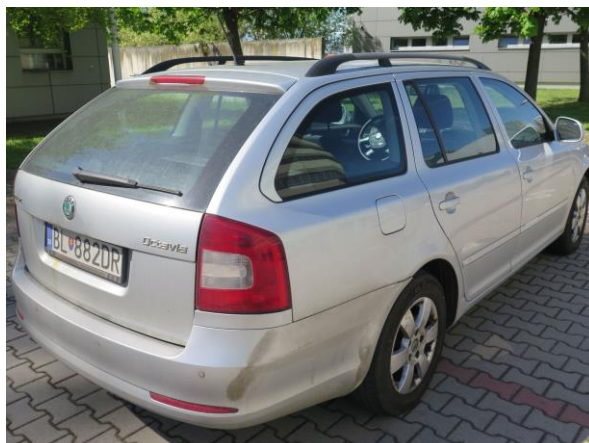
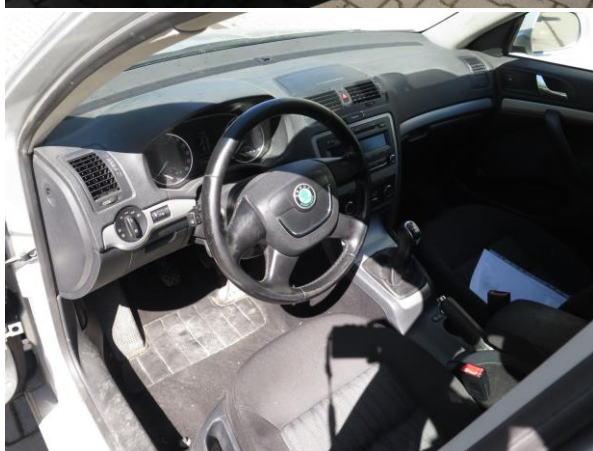
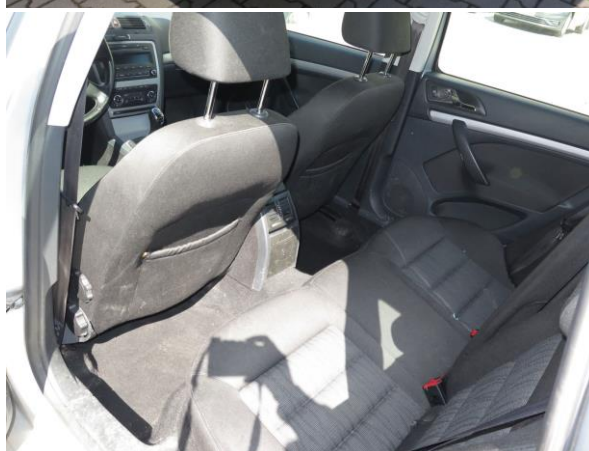
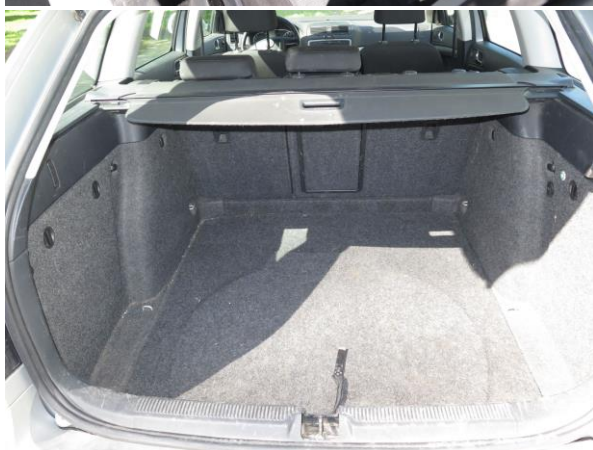
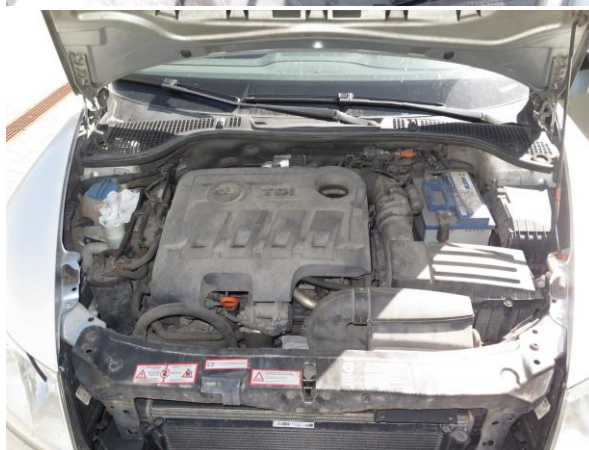
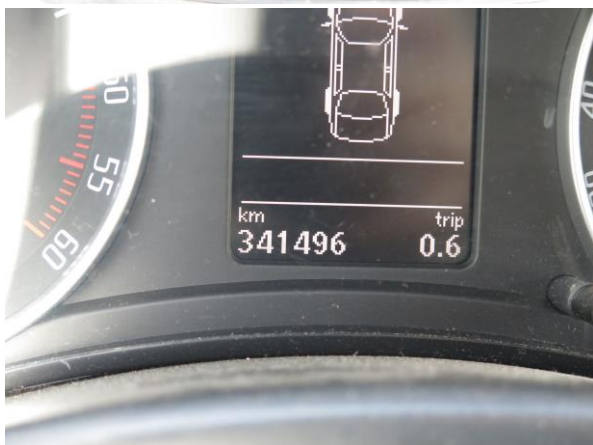
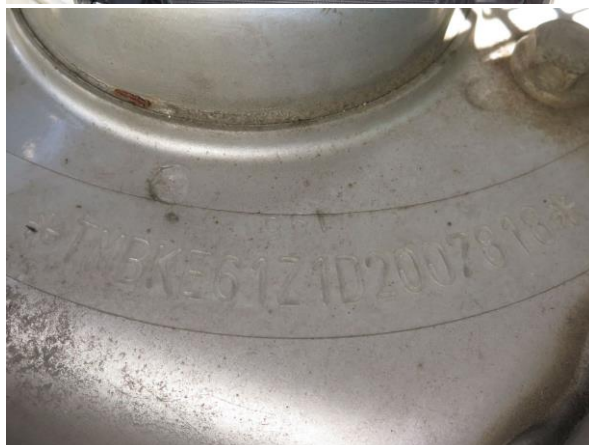
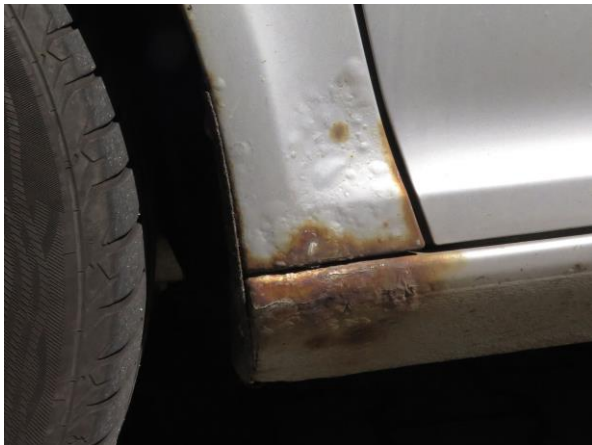
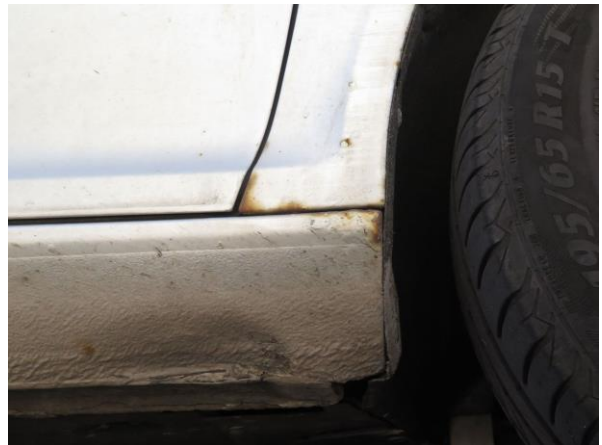
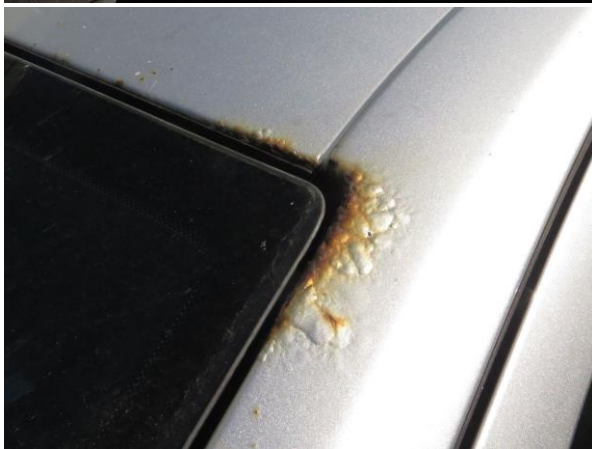
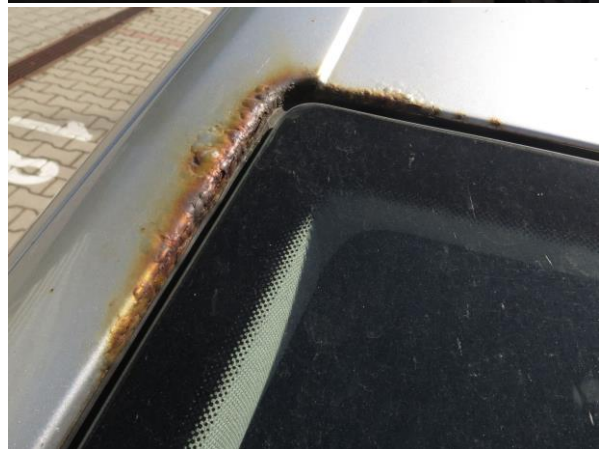
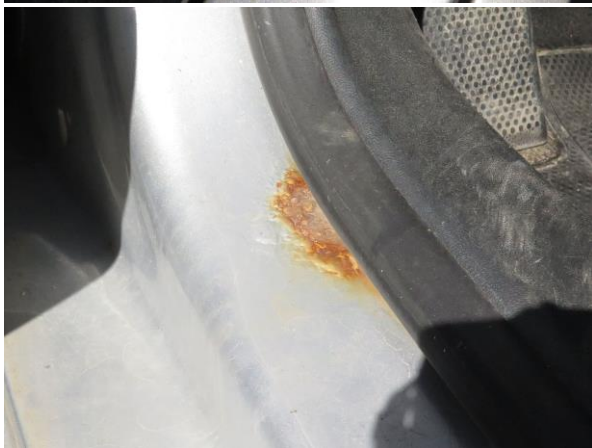
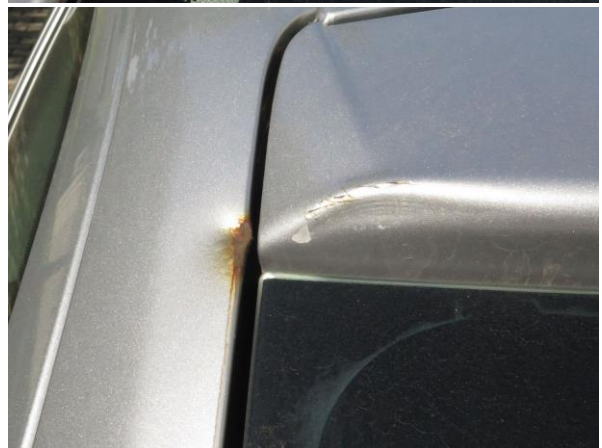
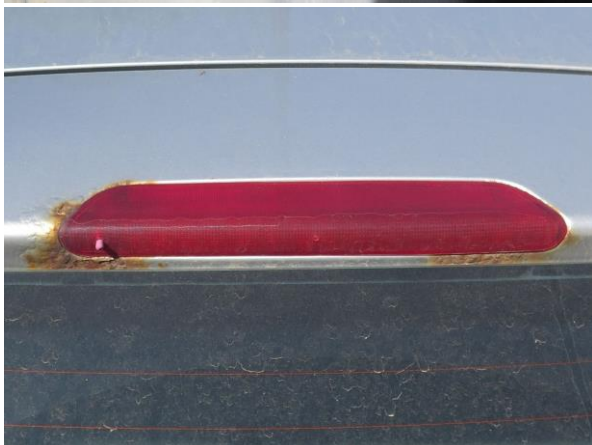
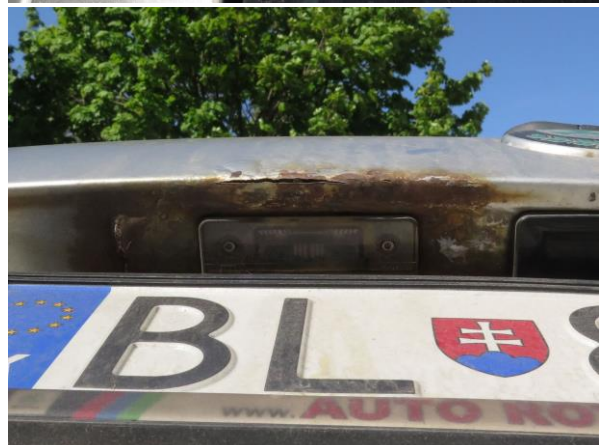
**Príloha č. 1:** Fotodokumentácia z obhliadky

akumulátor so zníženou kapacitou, motor znečistený prachom a zvyškami oleja, korózia potrubí výfukovej sústavy a koncového tlmiča, lokálne úniky oleja z motora, zvýšená dymivosť motora, spojka zaberá v hornej tretine zdvihu spojkového pedála, zvýšená hlučnosť a vibrácie motora pri voľnobežných otáčkach, mierne nepravidelný chod motora na voľnobežné otáčky, stav ostatných dielov skupiny zodpovedá dobe prevádzky a počtu najazdených kilometrov

kulisa radenia prevodovým stupňom so zvýšenou vôľou, chod radiacej páky sťažený, lokálne úniky oleja z prevodovky, stav ostatných dielov skupiny zodpovedá dobe prevádzky a počtu najazdených kilometrov

rozsiahla korózia dielov nápravy a zavesenia kolies, znížená účinnosť tlmiacich jednotiek, zvýšená vôľa v pohyblivých uloženiach dielov nápravy, povrchové poškodenia diskov kolies, znečistená rozvodovka zaschnutým olejom, stav ostatných dielov skupiny zodpovedá dobe prevádzky a počtu najazdených kilometrov

rozsiahla korózia dielov nápravy a zavesenia kolies, znížená účinnosť tlmiacich jednotiek, zvýšená vôľa v pohyblivých uloženiach dielov nápravy, povrchové poškodenia diskov kolies, stav ostatných dielov skupiny zodpovedá dobe prevádzky a počtu najazdených kilometrov

vozidlo opravované po poškodení, pravé predné dvere tmelené a lakované, deformácia pravých zadných dverí v spodnej časti, deformácia pravej zadnej bočnice v spodnej časti pred kolesom, deformácia ľavého D-stĺpika v hornej časti s výrazným poškodením laku a pokročilou koróziou, preliačina na vnútornom ráme ľavých zadných dverí, deformácia pravého prahu za predným kolesom, deformácie spodných častí prahov, narušená antikorózna ochranná vrstva v spodných častiach karosérie s následnou koróziou, lak vozidla neplní ochrannú ani estetickú funkciu, lak vozidla na mnohých miestach narušený pokročilou koróziou, korózia prednej kapoty z vnútornej časti, rozsiahla pokročilá korózia zadnej spodnej časti predných blatníkov a prahov za prednými kolesami, lak na A-stĺpikoch čelného okna výrazne narušený pokročilou koróziou, lak prednej hrany strechy narušený koróziou, korózia na nástupných prahoch, lak na nástupnom prahu vodiča výrazne narušený pokročilou koróziou, lak veka batožinového priestoru na viacerých miestach narušený pokročilou koróziou, mnoho menej výrazných aj výrazných poškodení laku po celom obvode karosérie a aj na vnútorných častiach rámov dverí a stĺpikoch (rôzne ryhy a škrabance), v miestach niektorých hlbších poškodení korózia, lak prednej časti vozidla s poškodeniami od kamienkov a v miestach niektorých poškodení korózia, bočné diely vozidla s pozdĺžnymi ryhami a škrabancami, mnoho výrazných škrabancov a rýh na prednej kapote, výrazná ryha na ľavom prednom blatníku, výrazné ryhy a škrabance na ľavých zadných dverách, výrazné škrabance a ryhy na ľavej zadnej bočnici, vertikálne poškodený lak na ľavej zadnej bočnici,

poškodený lak na zadných hranách dverí, poškriabaný lak v okolí kľučiek dverí, odštiepený lak na zadných hranách dverí, poškriabaný lak na nástupných prahoch

poškodený lak predného nárazníka na viacerých miestach, výrazne poškodený lak v ľavej prednej časti predného nárazníka, odlupujúci sa lak na viacerých miestach predného nárazníka, výrazné ryhy v spodnej časti predného nárazníka, lak predného nárazníka poškodený od kamienkov, ľavé hmlové svetlo vypadnuté z uloženia, chýba pravá mriežka v prednom nárazníku, zlomený úchyt pre vzperu prednej kapoty, chýba protihluková izolácia prednej kapoty, chýba krytka hrdla nádržky pre kvapalinu do ostrekovačov, poškodený spodný kryt motora, poškodené kryty obloženia podvozku karosérie, poškodený lak na krytoch spätných zrkadiel, poškodený lak na bočných ochranných lištách dverí, poškodený ľavý spodný roh pravého zadného koncového svetla, poškodený lak zadného nárazníka na viacerých miestach, výrazné ryhy a škrabance na zadnom nárazníku, odretý lak v ľavej bočnej časti zadného nárazníka, zadný nárazník mierne nezlícovaný v pravej bočnej časti, poškodený strešný spojler veka batožinového priestoru, interiér vozidla silne znečistený (interiér vyžaduje hĺbkové čistenie), opotrebované a povrchovo poškodené vnútorné obloženia dverí, vnútorné vybavenie interiéru opotrebované, škrabance na palubnej doske a kryte stredového tunela, opotrebovaný veniec volantu, silne znečistené a opotrebované čalúnenie sedadiel s lokálnymi poškodeniami, čalúnenie stropu znečistené, na podlahe chýbajú koberčeky, povrchové mechanické poškodenia plastových dielov vnútorného vybavenia karosérie, batožinový priestor znečistený, opotrebované čalúnenie batožinového priestoru, poškriabané a znečistené plasty vnútorného obloženia batožinového priestoru a veka batožinového priestoru
