# **Z N A L E C K Ý   P O S U D O K**

číslo: **12/2025**

**vo veci:** výpočtu hodnoty vozidla ŠKODA Octavia 2.0 TDI Elegance, EČ: BL006EU

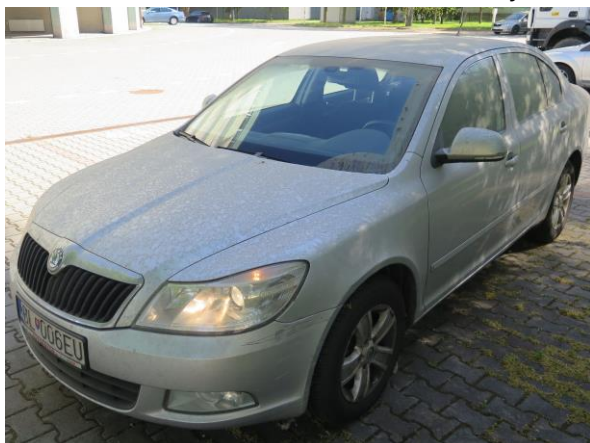
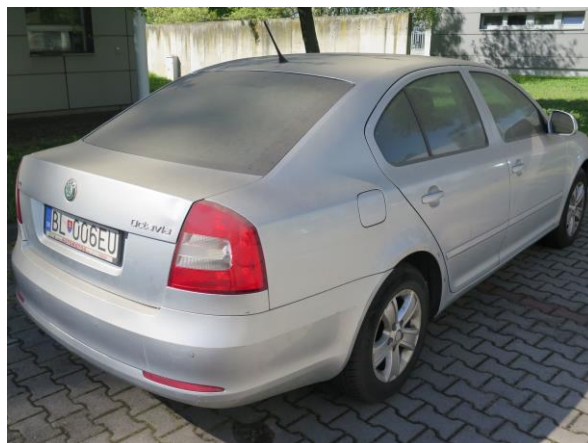
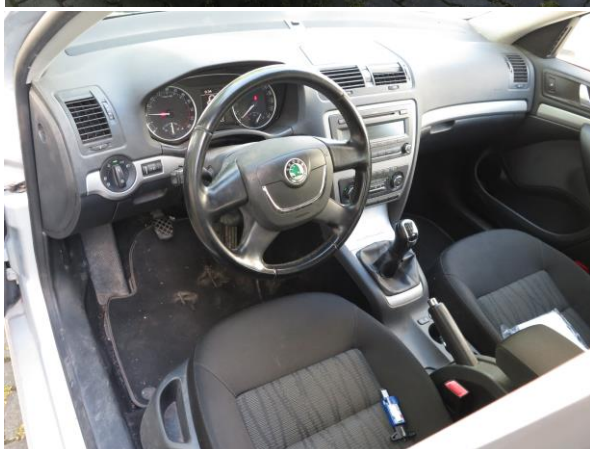
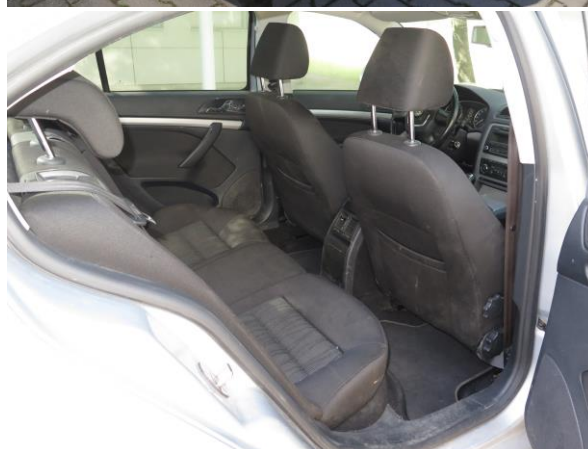
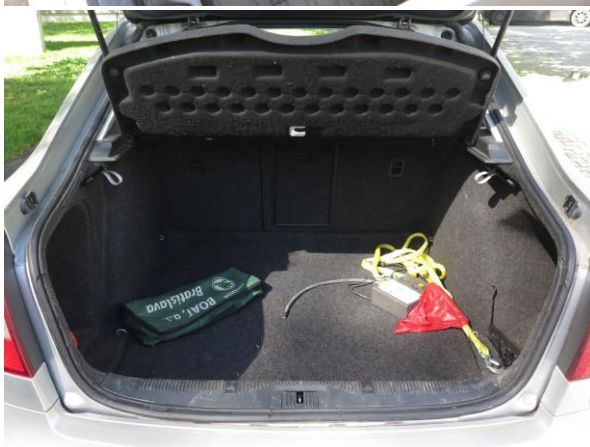
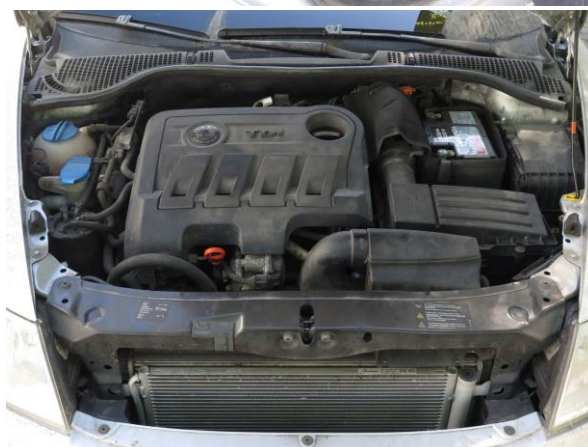
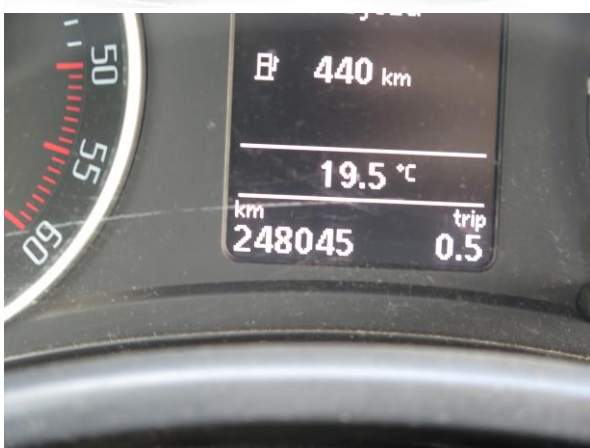
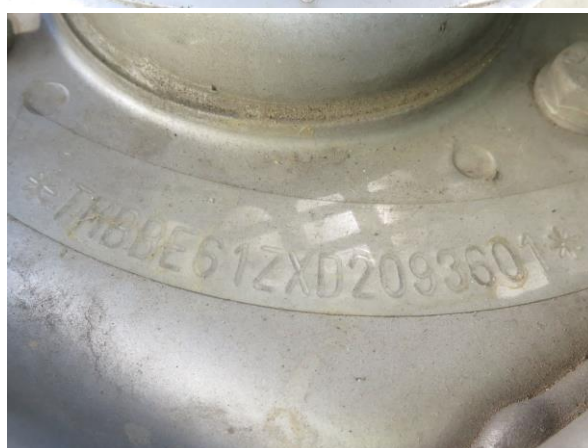
**Príloha č. 1:** Fotodokumentácia z obhliadky

akumulátor so zníženou kapacitou, motor znečistený prachom a zvyškami oleja, korózia potrubí výfukovej sústavy a koncového tlmiča, lokálne úniky oleja z motora, zvýšená dymivosť motora, spojka zaberá v hornej tretine zdvihu spojkového pedála, zvýšené vibrácie a chvenie motora pri voľnobežných otáčkach (pravdepodobnou príčinou je opotrebovaný dvojhmotový zotrvačník), stav ostatných dielov skupiny zodpovedá dobe prevádzky a počtu najazdených kilometrov

kulisa radenia prevodovým stupňom so zvýšenou vôľou, chod radiacej páky sťažený, lokálne úniky oleja z prevodovky, stav ostatných dielov skupiny zodpovedá dobe prevádzky a počtu najazdených kilometrov

rozsiahla korózia dielov nápravy a zavesenia kolies, znížená účinnosť tlmiacich jednotiek, zvýšená vôľa v pohyblivých uloženiach dielov nápravy, povrchové poškodenia diskov kolies, stav ostatných dielov skupiny zodpovedá dobe prevádzky a počtu najazdených kilometrov

vozidlo silne znečistené vrstvou prachu a preto nebolo možné úplne presne identifikovať všetky poškodenia karosérie, vozidlo opravované po poškodení, pravý predný blatník vymieňaný, vonkajšie diely karosérie s viacerými poškodeniami a deformáciami, deformovaný lem ľavého predného blatníka, preliačiny na pravých zadných dverách, deformácie ľavej bočnice v úrovni rámu ľavých zadných dverí, deformácie ľavého prahu zospodu na viacerých miestach vrátane poškodenia antikoróznej ochrannnej vrstvy s následnou koróziou, výrazná deformácia pravého prahu s poškodenou antikoróznou ochrannou vrstvou, deformácie spodných častí prahov, narušená antikorózna ochranná vrstva v spodných častiach karosérie s následnou koróziou, mnoho menej výrazných aj výrazných poškodení laku po celom obvode karosérie a aj na vnútorných častiach rámov dverí a stĺpkoch (rôzne ryhy a škrabance), v miestach niektorých hlbších poškodení korózia, lak na prednej kapote a predných blatníkoch poškodený od kamienkov, výrazne poškodený lak na ľavom prednom blatníku, ryhy na pravom prednom blatníku, poškodený lak na streche, výrazná ryha na pravých predných dverách, výrazná ryha na pravých zadných dverách, viaceré poškodenia laku na pravých zadných dverách (výrazné ryhy a škrabance), výrazné poškodenia laku na pravom zadnom blatníku (najmä v úrovni lemu), výrazné ryhy a škrabance na ľavom zadnom blatníku, poškodený lak na veku batožinového priestoru,

poškodený lak na zadných hranách dverí, poškrábaný lak v okolí kľučiek dverí, odštiepený lak na zadných hranách dverí, poškrábaný lak na nástupných prahoch

vozidlo silne znečistené vrstvou prachu a preto nebolo možné úplne presne identifikovať všetky poškodenia výbavy karosérie, výrazne poškodená ľavá bočná časť predného nárazníka hlbokými ryhami a škrabancami, poškodený lak predného nárazníka na viacerých miestach, výrazné ryhy v spodnej časti predného nárazníka, lak predného nárazníka poškodený od kamienkov, predný nárazník mierne nezlícovaný v ľavej časti, poškodená protihluková výplň prednej kapoty, čelné sklo poškodené od kameňa, poškodený lak na krytoch spätných zrkadiel, poškodené bočné ochranné lišty dverí, poškodený lak na spodnom kryte svetla, zadný nárazník poškodený na viacerých miestach, mnoho poškodení laku na zadnom nárazníku (výrazné ryhy a škrabance), zadný nárazník mierne nezlícovaný v pravej bočnej časti, stredové uchytenie nárazníka uvoľnené alebo poškodené, v zadnom nárazníku chýba krytka pre ťažné oko, interiér vozidla silne znečistený a zapáchajúci (interiér vyžaduje hĺbkové čistenie), opotrebované a povrchovo poškodené vnútorné obloženia dverí, vnútorné vybavenie interiéru opotrebované, škrabance na palubnej doske a kryte stredového tunela, opotrebovaný veniec volantu, silne znečistené a opotrebované čalúnenie sedadiel s lokálnymi poškodeniami, čalúnenie stropu znečistené, odlomená stropná schránka na okuliare, poškodený koberček v priestore vodiča, povrchové mechanické poškodenia plastových dielov vnútorného vybavenia karosérie, batožinový priestor znečistený, opotrebované čalúnenie batožinového priestoru, poškrábané a znečistené plasty vnútorného obloženia batožinového priestoru a veka batožinového priestoru
