# **Z N A L E C K Í P O S U D O K**

číslo: **14/2025**

**vo veci:** výpočtu hodnoty vozidla ŠKODA Octavia 2.0 TDI Elegance, EČ: BL956ET

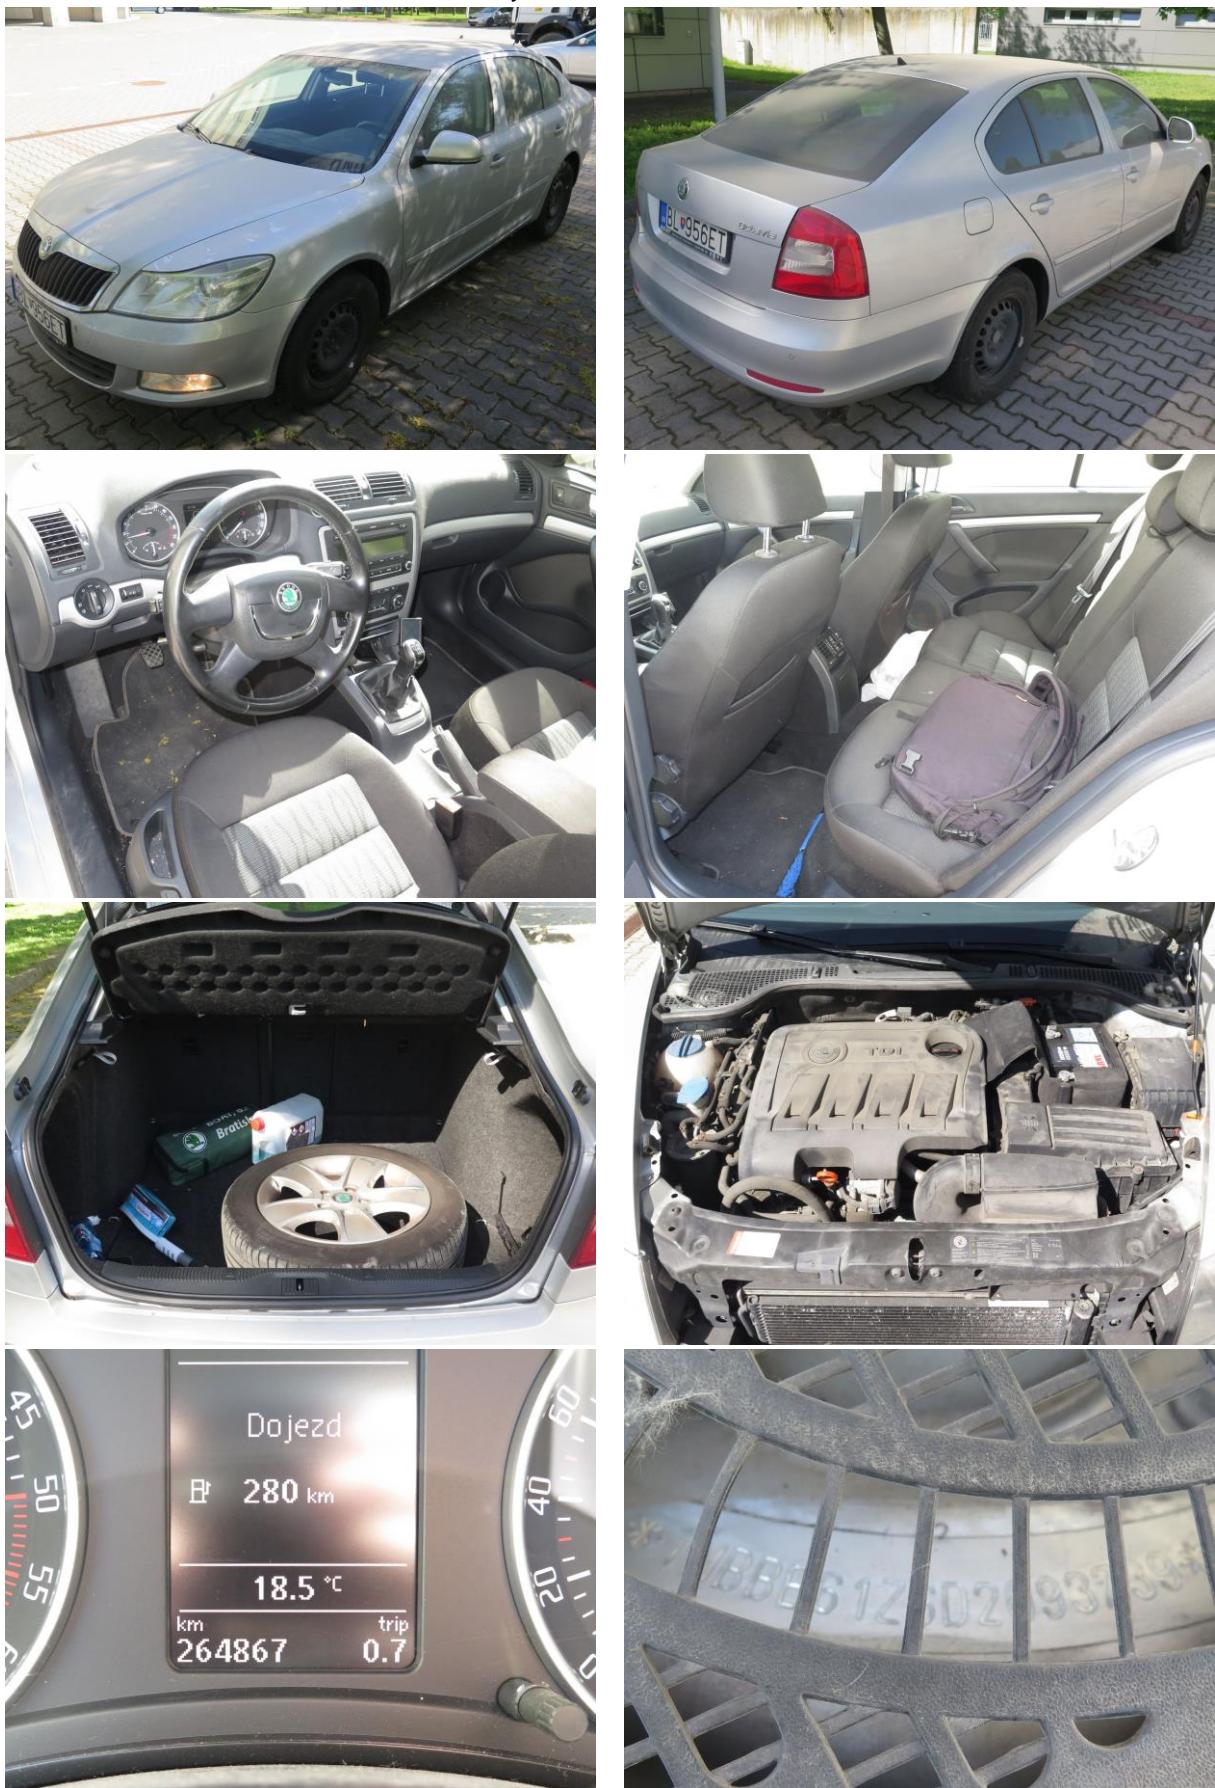
Príloha č. 1: Fotodokumentácia z obhliadky

akumulátor so zníženou kapacitou, motor znečistený prachom a zvyškami oleja, korózia potrubí výfukovej sústavy a koncového tlmiča, lokálne úniky oleja z motora, zvýšená dymivosť motora, spojka zabera v hornej tretine zdvihu spojkového pedála, záber spojky trhavý, vibrácie a chvenie motora pri voľnobežných otáčkach, stav ostatných dielov skupiny zodpovedá dobe prevádzky a počtu najazdených kilometrov

kulisa radenia prevodovým stupňov so zvýšenou vôľou, chod radiacej páky mierne stážený, lokálne úniky oleja z prevodovky, stav ostatných dielov skupiny zodpovedá dobe prevádzky a počtu najazdených kilometrov

zvýšená korózia dielov nápravy a zavesenia kolies, znížená účinnosť tlmiacich jednotiek, zvýšená vôľa v pohyblivých uloženiach dielov nápravy, korózia disku ľavého kolesa, stav ostatných dielov skupiny zodpovedá dobe prevádzky a počtu najazdených kilometrov

rozsiahla korózia dielov nápravy a zavesenia kolies, znížená účinnosť tlmiacich jednotiek, zvýšená vôľa v pohyblivých uloženiach dielov nápravy, stav ostatných dielov skupiny zodpovedá dobe prevádzky a počtu najazdených kilometrov

vozidlo silne zaprášené a preto nebolo možné úplne presne identifikovať všetky poškodenia karosérie, vozidlo opravované po poškodení, ľavá bočnica v zadnej časti rovnaná, ľavé zadné dvere rovnané, vonkajšie diely karosérie s viacerými poškodeniami a deformáciami, preliačina na pravých zadných dverách, jedna výraznejšia a jedna menej výrazná deformácia na veku batožinového priestoru, deformácie na prahoch, deformovaná podlaha batožinového priestoru zospodu, deformácie spodných častí prahov, narušená antikorózna ochranná vrstva v spodných častiach karosérie s následnou koróziou, poškodená ochranná antikorózna vrstva na podlahe batožinového priestoru zospodu, mnoho menej výrazných aj výrazných poškodení laku po celom obvode karosérie a aj na vnútorných častiach rámov dverí a stípkoch (rôzne ryhy a škrabance), v miestach niektorých hlbších poškodení korózia, lak na prednej kapote a predných blatníkoch poškodený od kamienkov, pozdĺžne ryhy

a škrabance na bočných častiach karosérie, výrazný oter čiernej na ľavom prahu v úrovni predných dverí, výrazné ryhy a škrabance na vnútorných ránoch zadných dverí, poškodenia laku na veku batožinového priestoru, poškodený lak na zadných hranách dverí, poškriabaný lak v okolí kľučiek dverí, odštiepený lak na zadných hranách dverí, poškriabaný lak na nástupných prahoch

vozidlo silne zaprášené a preto nebolo možné úplne presne identifikovať všetky poškodenia výbavy karosérie, poškodený lak predného nárazníka na viacerých miestach, výrazné ryhy v spodnej časti predného nárazníka, lak predného nárazníka poškodený od kamienkov, lak predného nárazníka sa na niektorých miestach odlupuje, výrazne odretý lak v pravej bočnej časti predného nárazníka, čelné sklo poškodené od kameňa na 3 miestach (nutná výmena), poškodený lak na krytoch spätných zrkadiel, poškodené bočné ochranné lišty dverí, poškodený lak zadného nárazníka na viacerých miestach, lak zadného nárazníka sa na niektorých miestach odlupuje, zadný nárazník mierne nezlícovaný v pravej bočnej časti, poškodené označenie TDI na veku batožinového priestoru, chýba anténa, interiér vozidla silne znečistený, opotrebované a povrchovo poškodené vnútorné obloženia dverí, vnútorné vybavenie interiéru opotrebované, škrabance na palubnej doske a kryte stredového tunela, opotrebovaný veniec volantu, znečistené a opotrebované čalúnenie sedadiel s lokálnymi poškodeniami, povrchové mechanické poškodenia plastových dielov vnútorného vybavenia karosérie, batožinový priestor znečistený, opotrebované čalúnenie batožinového priestoru, poškriabané a znečistené plasty vnútorného obloženia batožinového priestoru a veka batožinového priestoru
